輸血部ニュース

広島大学病院 輸血部 発行：藤井 輝久

12-vol.2 2012年8月21日 輸血部内線：5582, 6227

輸血注意喚起！！

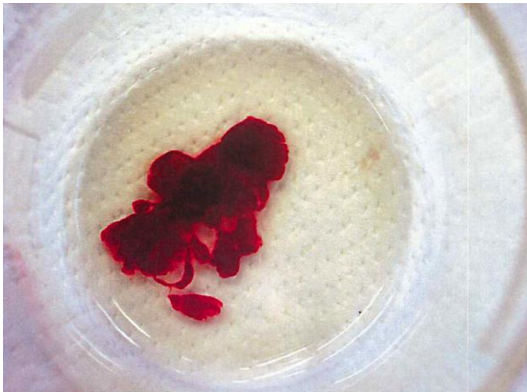
12:00 リニアック終了時、滴下が見られないことに気づき、点滴ルート内にも小血塊を認め輸血を中止した。中止した製剤は点滴ルート内が凝固し、バック内にも血塊が見られた。

写真：ルート内の血塊（フィブリン血栓であることが判明）

検査の結果、製剤バック内にまで患者の血液があることが判明し、点滴刺入部付近のカルシウム濃度の高い血液が点滴ルート内を逆流しバッグにまで混入したことが凝血の原因と考えられた。

- * リニアックなど滴下の確認ができない状況では、輸血はしないで下さい。絶えず観察でき、確実に点滴のルート確認ができる状況を守りましょう！
- * 赤血球製剤輸血時には、外見から血液の逆流を確認すること困難です。絶えず刺入部に対して製剤バックの位置が適切な高さにあるか確認しましょう！
- * カルシウムを含む補液と同時に同ルートから滴下することは血液凝固を引き起こすので厳禁です。一旦補液を止めて輸血のみ行うか、別ルートから輸血をしてください。
